“Antecedentes de los deslizamientos de laderas en Veracruz”

“Registro histórico de los deslizamiento en el Estado de Veracruz 2005-2013”

“Deslizamientos desencadenados por los meteoros del 2013 y la importancia del Sistema Estatal de Protección Civil”

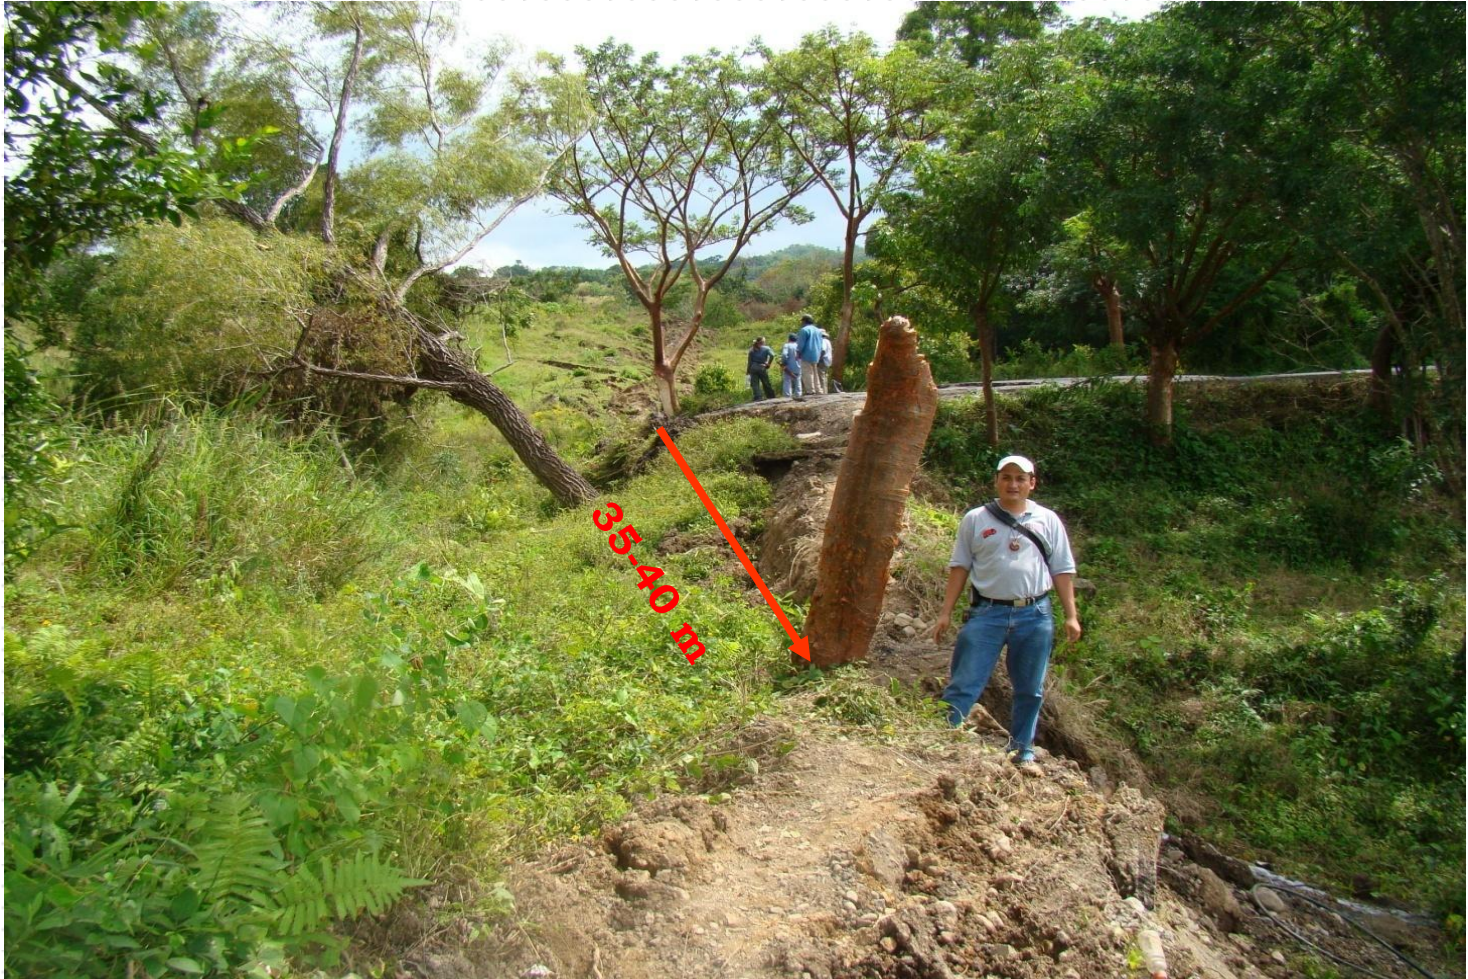
Cabecera municipal de Ozuluama (Octubre; 2008).

Desplazamiento del terreno

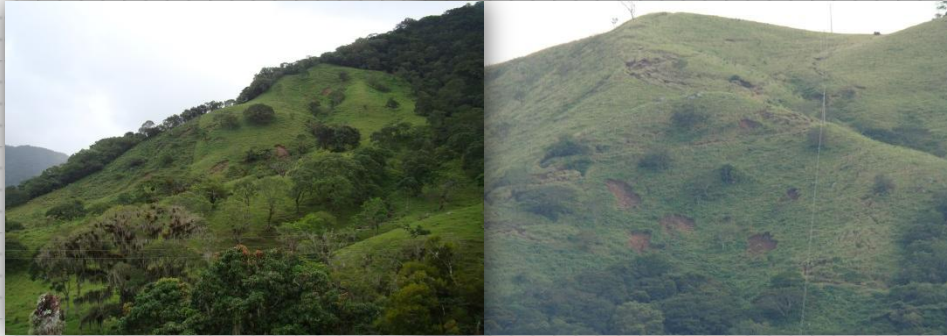
Rincón de Negros (Alto Lucero)

Es un movimiento activo, su reactivación puede ser súbita o lenta, dependiendo del grado de contenido de agua en el suelo.
En los flancos de las laderas que rodean la localidad se observan flujos de suelo de diversos tamaños.

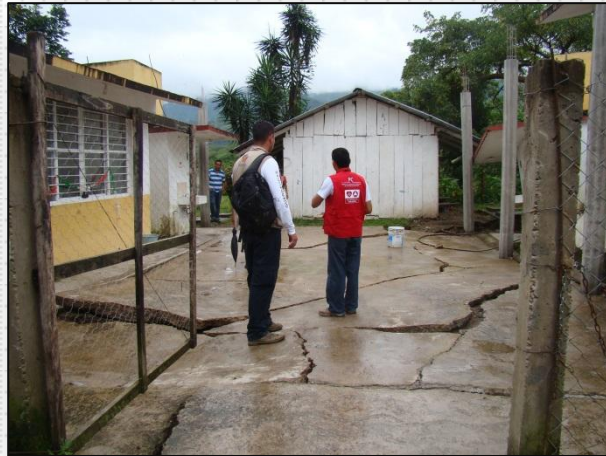
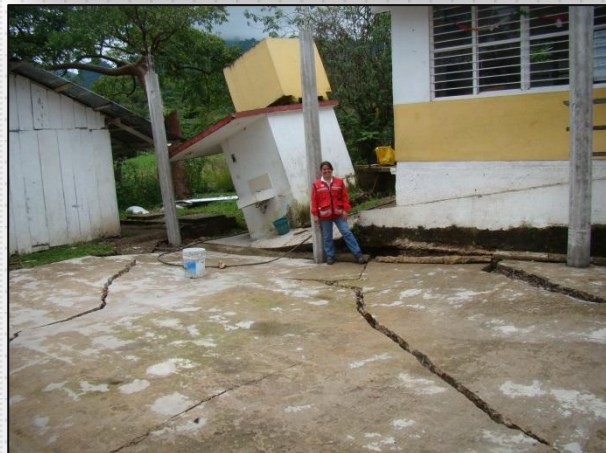
Liquidámbar (Misantla).

Se observó que las grietas presentan movimiento progresivo con diferentes velocidades de desplazamiento lo que ocasiona varias unidades o masas semi-independientes

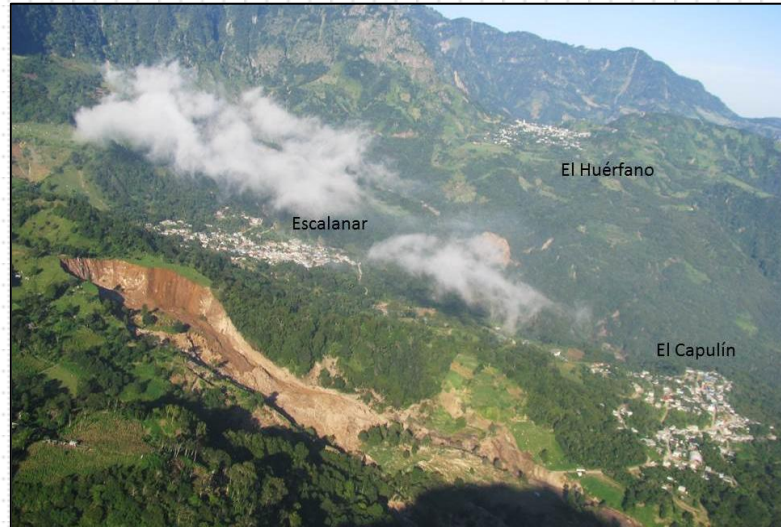
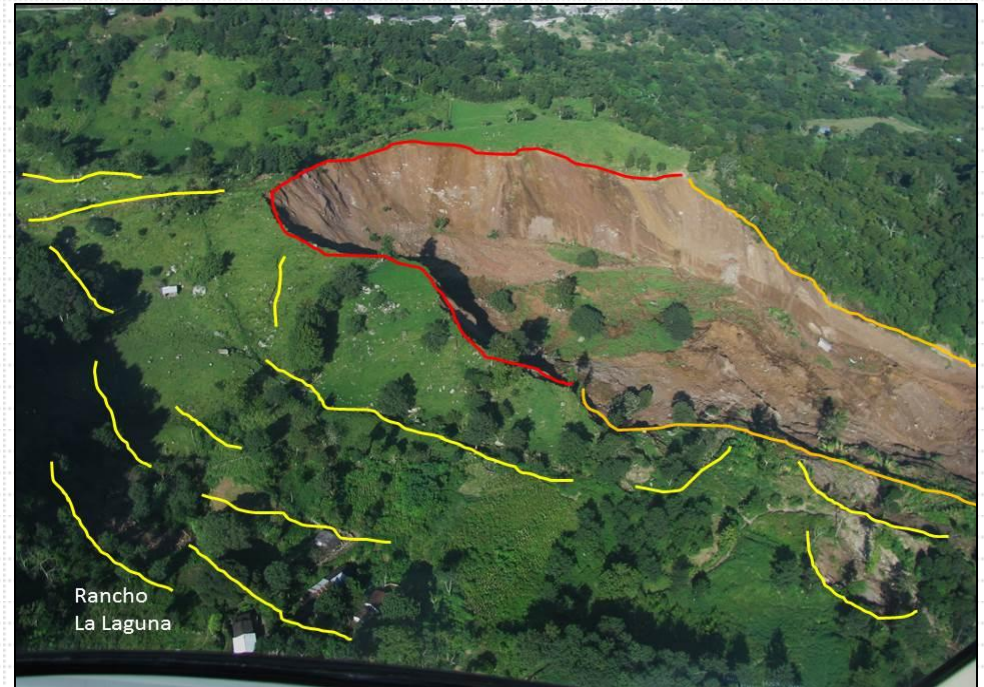
Deslizamiento rotacional El Capulín (Chiconquiaco).

Este deslizamiento ha generado un área inestable de unos 200 m de ancho más de 1 km de longitud, e involucra un volumen de aproximadamente 4 millones de m^3 .

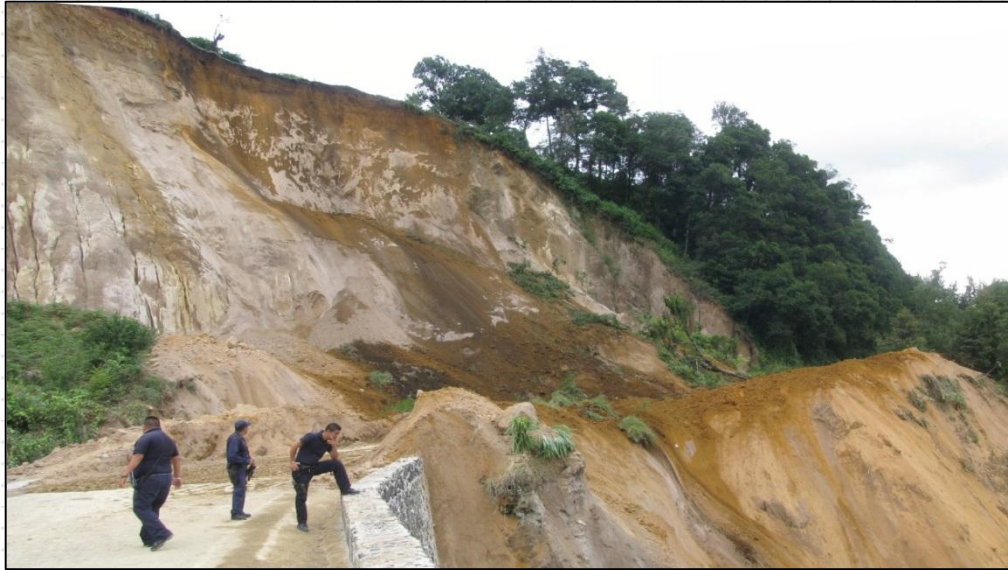
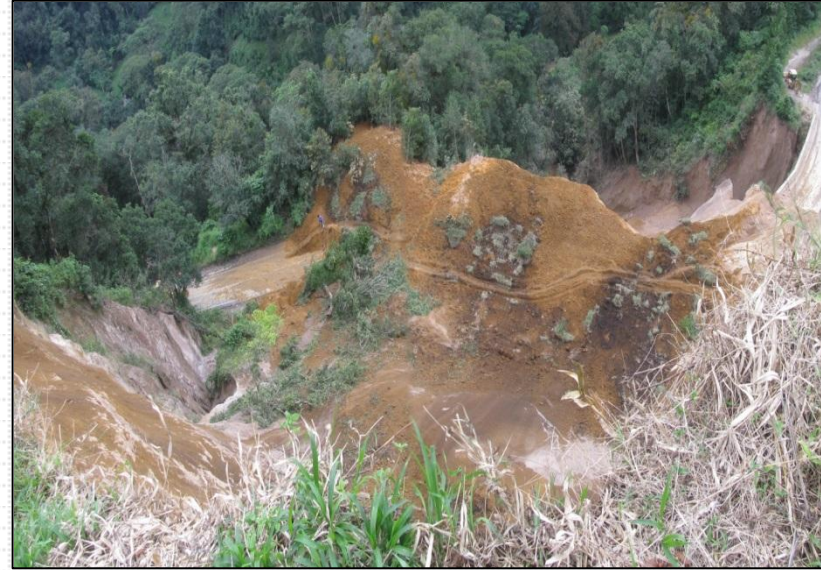
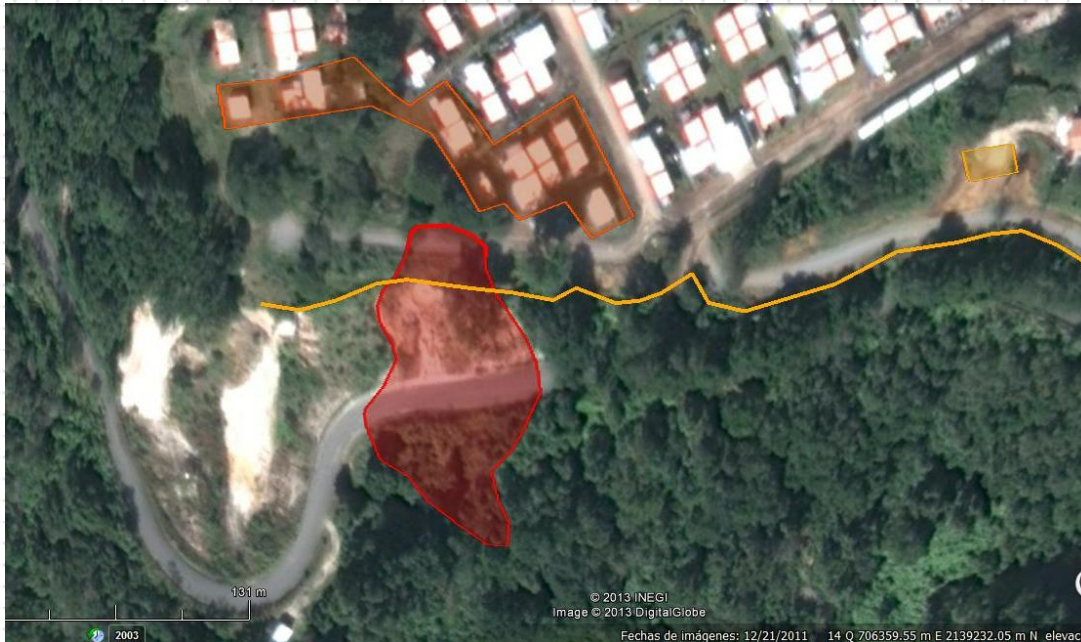
Barranca Nueva, Ixhuacán de los Reyes

Antiguo banco de material
Corona = 60 m
Espesor = 6 m,
Volumen movilizado = 18,000 m³

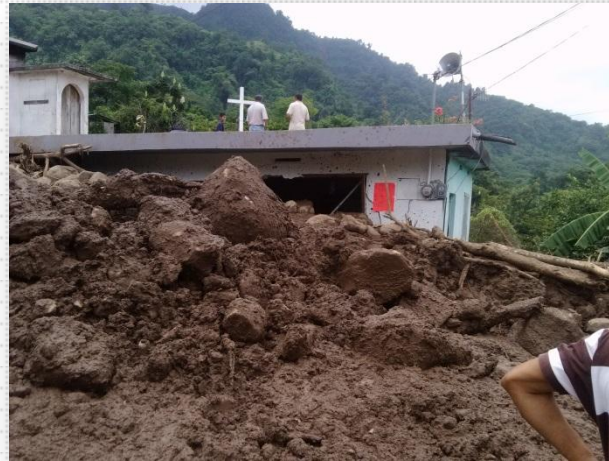
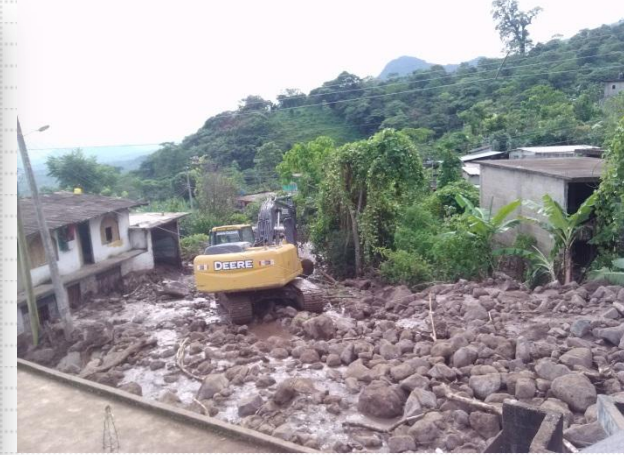
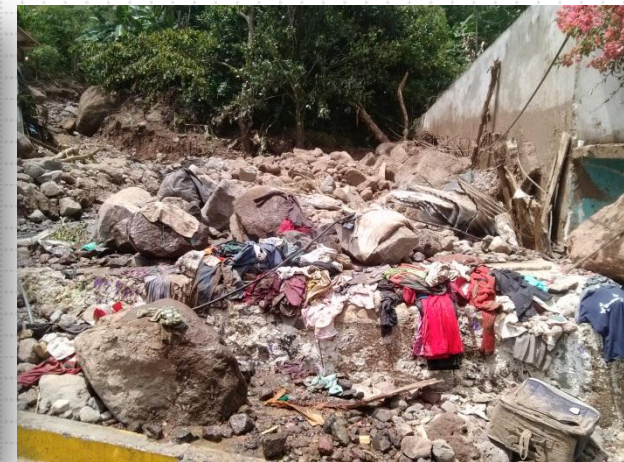
Flujo de roca y lodo; Roca de Oro, Yecuatla

Descenso de 1100 m hasta los 750
1 km de recorrido
Área = 58,090 m²
Espesor promedio de 2 m
